災害弱者施設（高齢者施設と障がい者施設）の火災 安全対策に関する韓日国際セミナーならびに韓国 の高齢者福祉施設視察報告書

2017年5月30日

日本防火技術者協会

老人福祉施設・学校教育施設の避難安全性に関する研究会

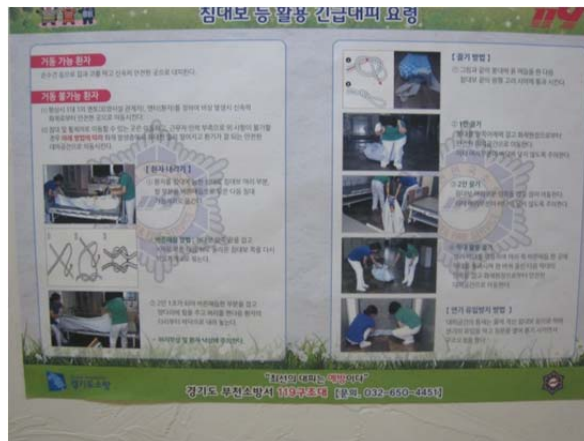
写真 8 掲示板上に貼られた救助方法

・訓練の状況：消防訓練に関しては、年 2 回実施が義務付けられたが、現在、実施のためのマニュアルが整備されていない状況である。掲示板に救助方法を示したパンフレットが張ってあったが、知らないらしい (写真 8 参照)。ましてや BCP などは全く取り組んではいないようである。通常の訓練も 20 分程度のもので、我々が視察に行った日時に丁度消防訓練を行うことになっていたが、今回の視察対応が訓練が変わったように、非常におおらかな対応であった。

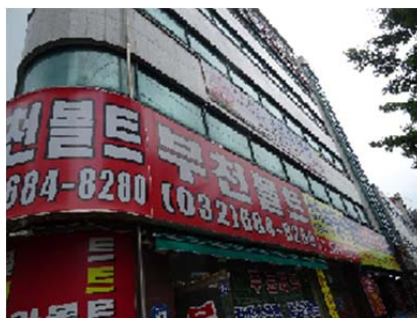
写真 9 施設の建物の外観
(雑居ビルの 2～6 階)

・立地条件とアプローチ：日本の施設の立地条件に慣れていると、韓国の高齢者福祉施設の場所や外観に驚かされた(写真 9, 10 参照)。

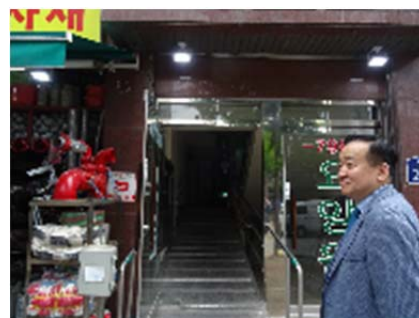
写真 10 建物入り口部
(外階段はなし、1 箇所のみ)

施設内部の1階段で1出口の建物に立地していた(写真10参照)。階段室の扉は常閉なのに開放されており、非常時の閉鎖は難しいものと考えられる。もしも下階の火災や階段室での放火があった場合、地上への避難は不可能になり、被害の増大につながるものと考えられる。

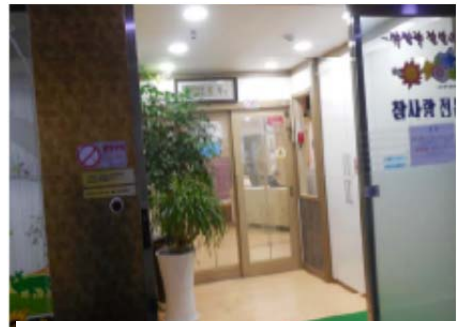
写真11 階の一部を利用した高齢者施設入り口部状況

・商業ビルの一部(ある階を全部、階の一部)を高齢者福祉施設とする場合は、階段室から施設までの通路の防火対策が求められるが、写真11に示すように外部の廊下と施設入り口部は防

火区画(防煙も?)されておらず、他の施設が火災時には時間と共に容易に熱・煙が施設内に侵入するものと推定される。

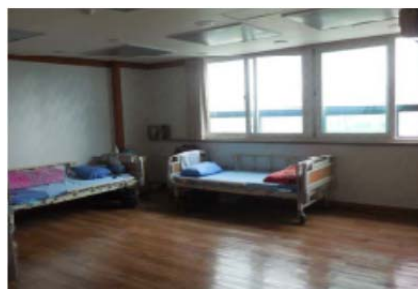
写真12 共同室の状況(日本の施設とほぼ同じ、窓落下防止手すりを設置)

・施設内部:施設内部は3,4人の利用者の共同部屋が主体で、日本の同様の施設と極めて似ている(写真12,13参照)。共同部屋の内部を見ると入居者数の割に私物のモノが極めて少なく、火災可燃物も少なかった。私物のモノが極めて少なく利用者の生活に影響しそうであるが、聞くところによると、毎日のように家族が訪問するので、その際に必要なものを持参してくることが考えられる。

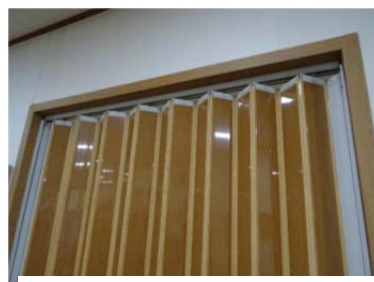
写真14 アコーディオンタイプの扉

・内部区画:居室と廊下との間の扉はさまざまなタイプが見られた。写真14に示すように煙の拡散対策としては問題があるアコーディオンタイプの扉が用いられていた。

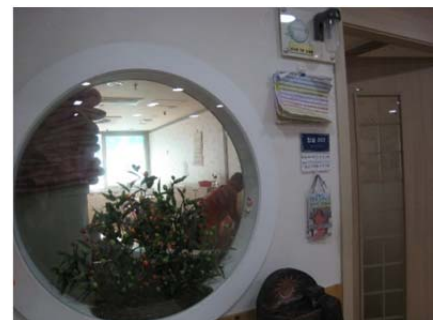
写真17 ガラスを通して内部が解る内部区画

写真15に示すガラスを配置したタイプは、室内での利用者の状況がぼんやり見ることが出来る。写真17に示すように、円形の丸窓を区画に用い、明るい空間の提供という意味では、良い印象を得た。

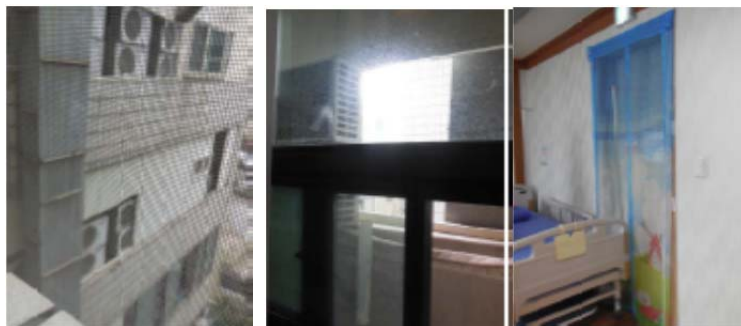
写真 18 バルコニーの状況（右：狭いバルコニーに空調機の屋外機設置状況、中央：室内から見た状況、左：バルコニー出口の扉：室内からはわかり難い。）

・バルコニーの状況:冬期が寒いためにバルコニーはほとんどの施設に設置されておらず、有っても非常に幅が狭く、しかもたくさんの空調機の屋外機が置かれており、とても一時避難場所になるとは思えない状況であった。また、

見学した施設では、バルコニー出口の扉をシート類で隠し、扉の前にはベッドが置かれていたりしていた。日本においても長岡や札幌のような積雪寒冷地においては、全周バルコニーがほとんどなく、寒冷期は一時

避難場所としてはバルコニー以外の内部空間を検討しており、消防隊の消火・救援の拠点としてのみバルコニーが位置していることときわ

めて似ている状況である。しかし、韓国においては非常時の戦略が未成熟で、水平避難時の一時避難場所の確保の必要性も未だ考えられていない状況と考えられる(写真 18 参照)。

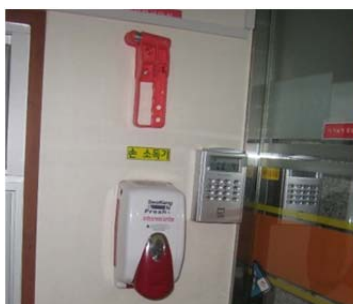
写真 19 窓を割る道具

推察される。施設訪問時、職員から「火災時には前面道路側の窓を道具(写真 19 参照)で破壊し、火災場所の位置を消防隊に伝えると共に、消防隊に利用者を避難させてもらう予定である。」とのことであったが、破壊によるガラス片の道路歩行

者への影響や開口部が開くことによる室内の火源や煙層への影響は考慮されていない状況であった。

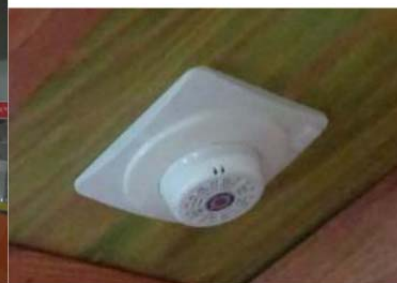
写真 20 熱感知器

・自動作動化：一般的には写真 20 に示す熱感知器が設置されており、煙感知器は少なかった。視察した 3 施設には、火災感知器から火災情報が入ると、消防署へ自動通報される(写真 21, 22 参照)とともに、ドアロック装置も自動的に解除されるようになっていた(写真 23 参照)。

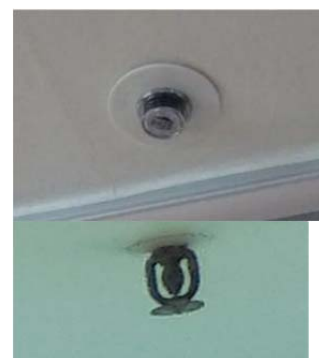
写真 24 SP ヘッド(上:ヒュージブルリンク型、下:ガラスバルブ型)

・**消火・抑制設備**：写真 24 に示すようにスプリンクラー設備（以降 SP と省略）のヘッドが設置されていたが、韓国の

SP には通常の水量の多いタイプと簡易型 SP（速動型 SP：早く感知するので水量が少ない：日本の水道直結タイプに近い）があり、2 箇所は簡易型 SP、最後の 1 箇所は商業ビルの一区画を高齢者福祉施設に変更したために通常の SP が設置されていた。（簡易 SP は 600m² 以上の施設に義務設置が必要）

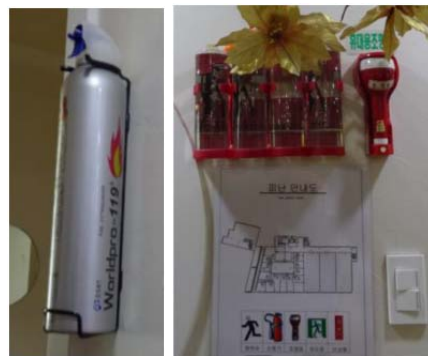
写真 25 スプレー型消火器

・初期の消火に力を入れている為か、消火器については通常の消火器以外に、写真 25～27 に示すように多様なタイプの消火設備が設置されていた。ただし、写真 27 に見られるように装置の一部が欠損している設備も見られ、有効期限などを含めて定期点検がしっかりと行われ、非常時に無事作動するのか確認する必要がある。

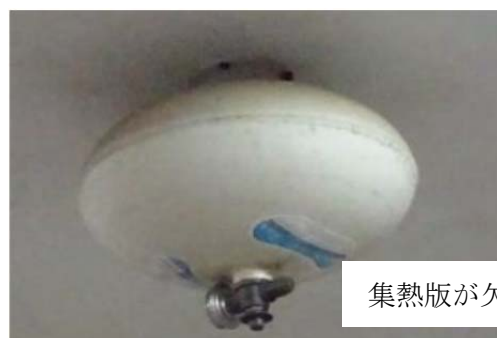
写真 27 天井据え付け消火設備 (住宅用下方放出型自動消火装置)

集熱版が欠損

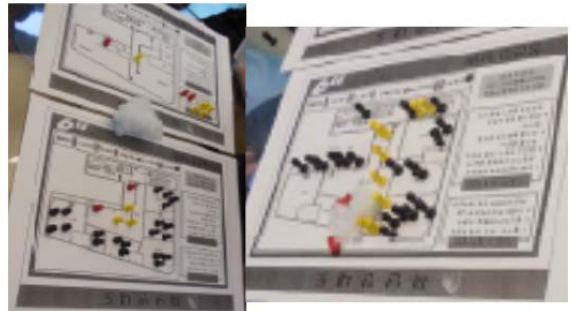
写真 30 左：初期の配置

・**実施状況**：2 施設とも、最初、どのようにやるのか戸惑いを見せるとともに、施設内での消火活動について強く説明し始めた。消火に失敗したときの対応については、まったくの発想が無かったようだ。初期消火に失敗した場合の対応はどうするのか考えていただくと写真 30 の施設では写真に示す

ように最終的には階段に近い人は階段側の居室に、奥の空間の人たちはバルコニーに逃げる考え方になったが、現状

のバルコニーでは全く対応出来ない状況であった。時間が少なくまた通訳を介しての助言だったせいも、今回はファシリテーターの助言後でも、職員だけで考えて火災後の行動演習までには至らなかった。

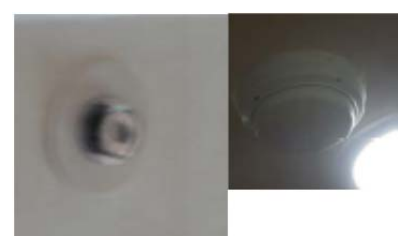
写真参 1-14 左:SPヘッド、右:熱感知器

消防設備：高感度速動型スプリンクラー（簡易型）設置

熱感知器設置、火災信号によって消防署への自動通報、扉の電子錠解除が行われる。

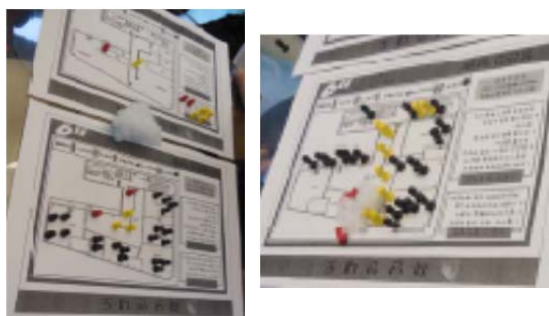
写真参 1-17 左：初期の配置
右：バルコニーへの避難時の配置

初期消火に失敗した場合の対応はどうするのか考えていただくと写真参 1-17 に示すように最終的には階段に近い人は階段側の居室に、奥の空間の人たちはバルコニーに逃げるとの事であった。ファシリテーターの助言の後においても、職員だけで考えて火災後の行動演習までには至らなかった。

排煙設備が無く、一時避難場所の全周バルコニーがなく(日本でも雪国は同じである)、ハード面の避難環境はかなり問題があるといえる。我々の訓練内容を行うとしたら、

しかし、職員の取り組む姿勢は熱心で、特に女性リーダーはとても優秀で理路整然としているのには驚かされた。今後、このような教育をきちんと行い、一時避難場所として整備し、消防署との調整がうまく行えるようになれば、職員数が日本に比べて多いということのほかに取り組みの姿勢が熱心という点より日本よりも安全な施設運営が行える可能性がある。

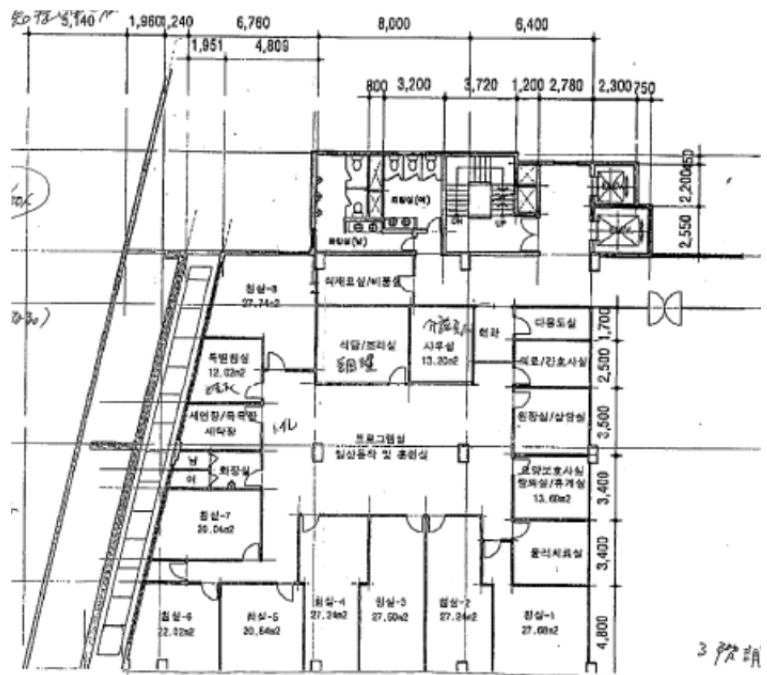
図 参 3 チャムサラン専門養生園平面図

平面計画上、1 ゾーンの中に調理室や管理室を取り巻くように廊下が配置されている。火災時には全員の避難が難しいことより、廊下には 1 カ所、既に扉が設置されていることより新たにもう 1 箇所扉を設置することにより、2 ゾーンに分け水平避難を可能にすることを提案した所、次の改築時には、早速、実施したいと大変喜ばれた。
