# 特殊火災

【1】道路トンネル防災 【2】半導体工場の火災

研修会資料

# 半導体工場の火災と 工場・作業場火災の特徴

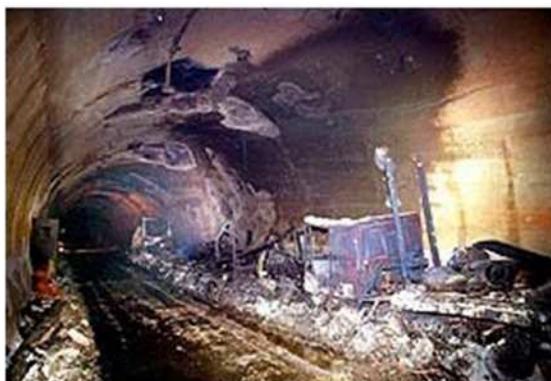
モンブラントンネル(仏-伊)  
1999.3.24 L=11,611m

燃烧時間: 約50時間, 犠牲者: 39名  
焼失車両: 33台, 復旧再開: 約3年

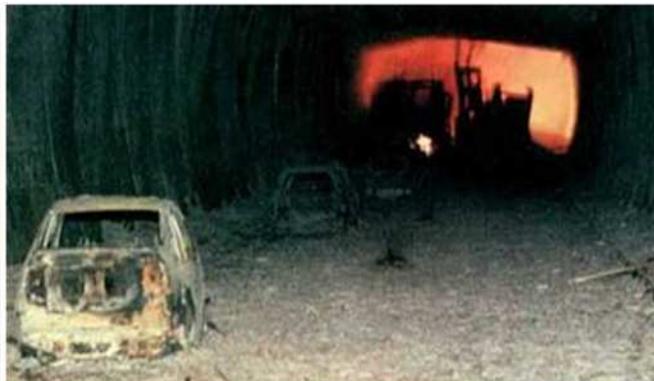
タウエルントンネル(オーストリア)  
1999.5.28 L=6,410m

燃烧時間: 約15時間, 犠牲者: 12名  
焼失車両: 40台, 復旧再開: 約3ヶ月

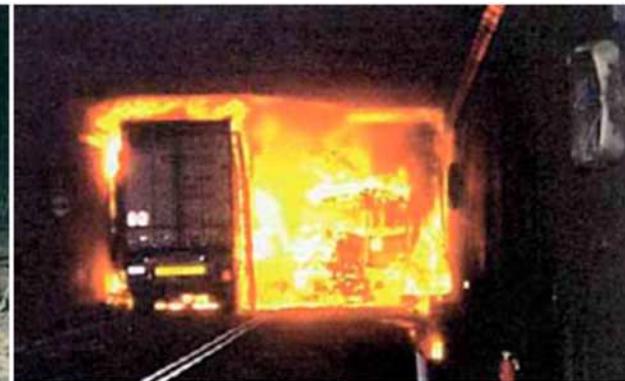
ゴットハルトトンネル(スイス)  
2001.10.24 L=16,918m

燃烧時間: 約15時間, 犠牲者: 11名  
焼失車両: 23台, 復旧再開: 約2ヶ月

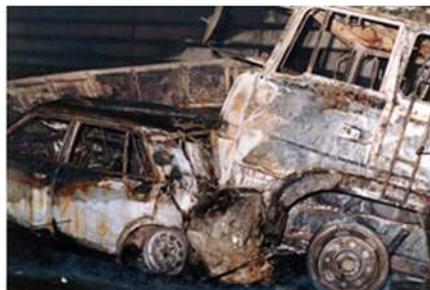
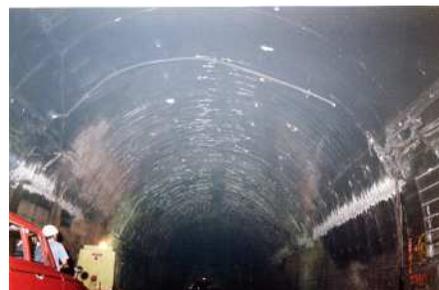
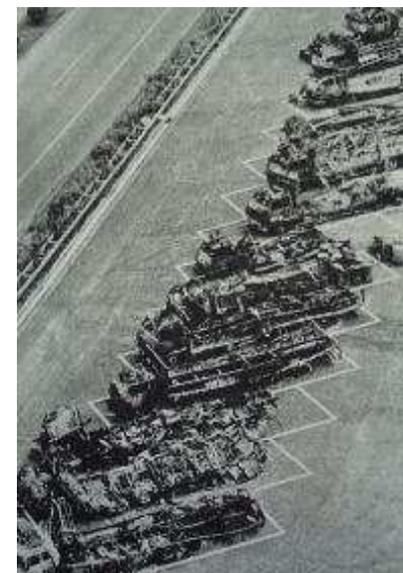
日本坂トンネル(下り線)  
1979.7.11 L=2,045m

燃烧: 7日間  
犠牲者: 7名  
焼失車両: 173台  
復旧再開: 約2ヶ月

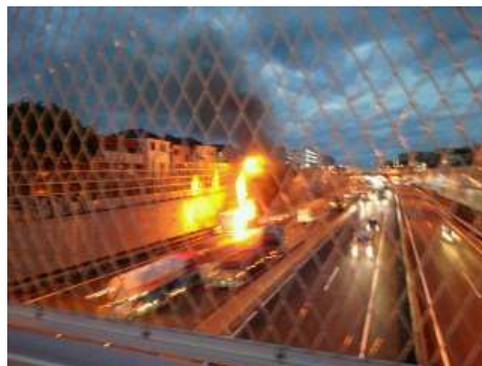
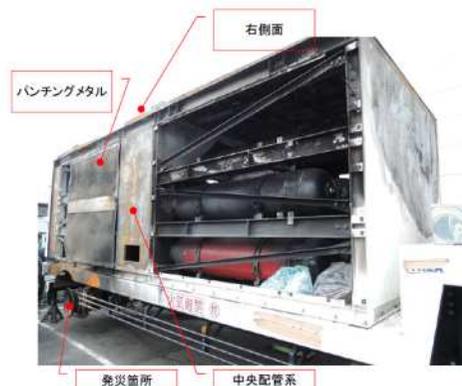
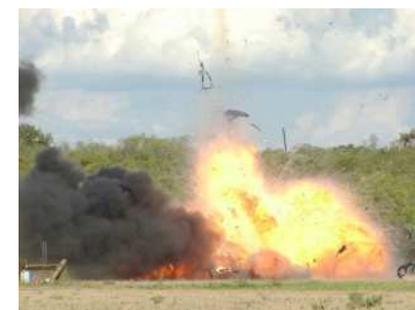
- 日時: 平成26年10月7日  
午前5時3分(発災)
- 場所: 神奈川県横浜市  
保土ヶ谷バイパス
- 原因: 火災(タイヤバースト)
- 状況: 走行中に車両後方の発煙とバースト音を確認。路肩に停車し車両後方右側後輪タイヤより発火を確認。車載消火器で消火を試みるが消火できず消防に通報。通報後トレーラ上方より2回大きな噴出音を確認。午前8時に鎮火。
- 被害状況: 死傷者なし
- 容器使用: 本数: 20本  
最大充填圧力: 35MPa  
被災時充填圧力: 25MPa
- 火元: 後方タイヤ4本、  
ゴムキャップ8kg×20本
- その他: 溶栓弁は、右前方下部の蓄圧器の1つの弁以外、全て作動。

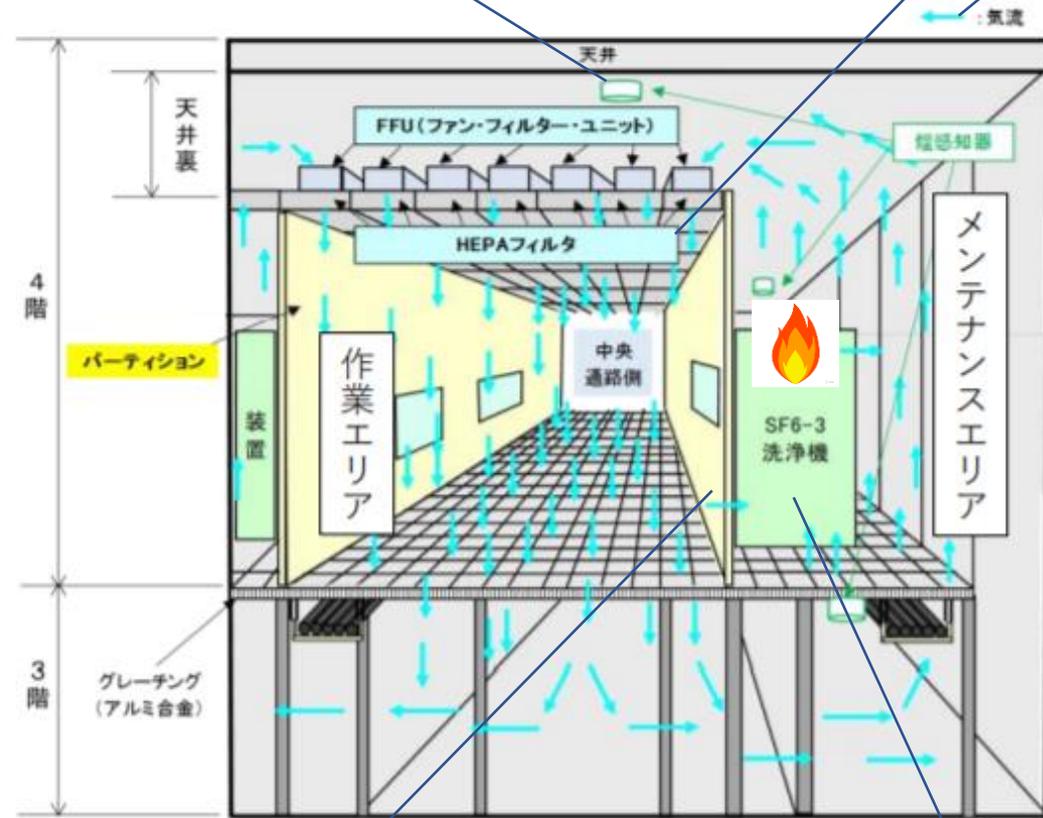
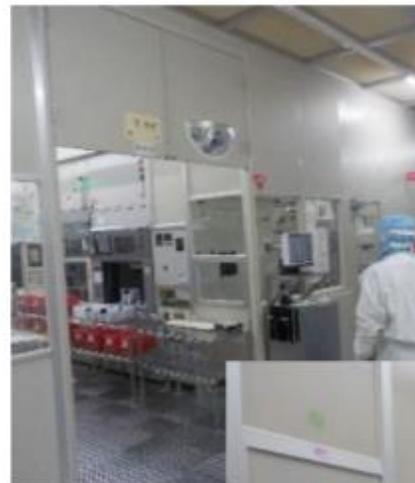
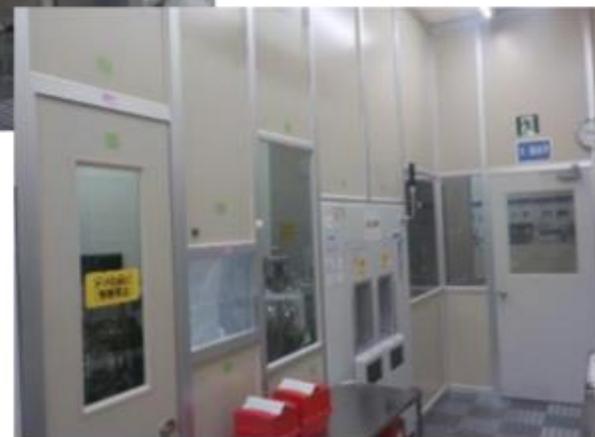
発災前の出火点付近及びクリーンルームの気流制御構造概要図  
(旭化成エレクトロニクス株式会社生産センター第二製造部半導体製造工場火災事故調査報告書)

気流制御のため、煙感知器の  
作動が遅れた可能性

可燃性 → 延焼の一因？

循環気流 → 延焼の一因？

サンドイッチパネル  
(ポリエチレン+アルミニウム)

IPA(イソプロピルアルコール)  
引火点 11.7 °C、発火点 460 °C

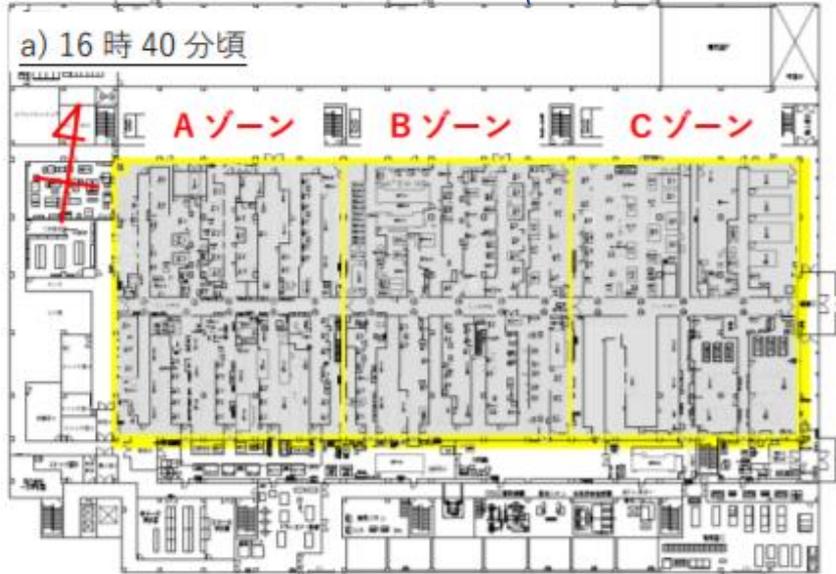
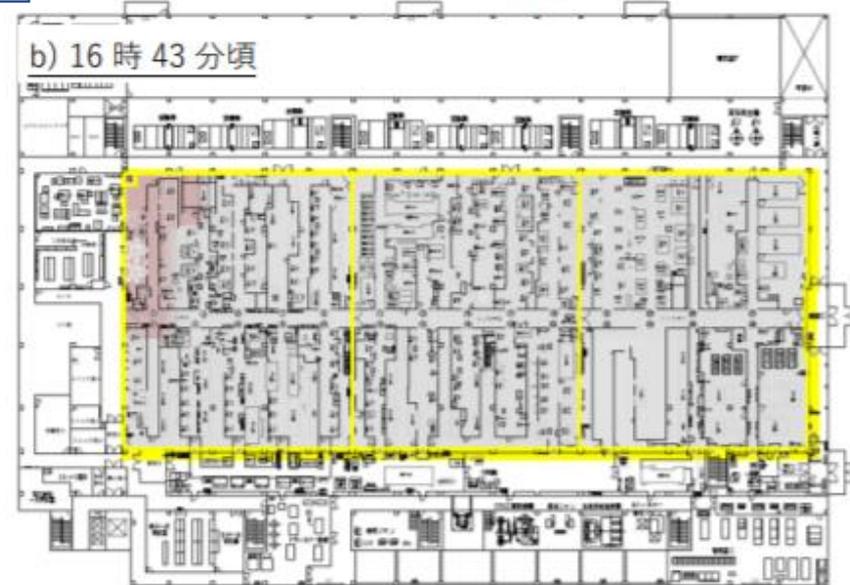
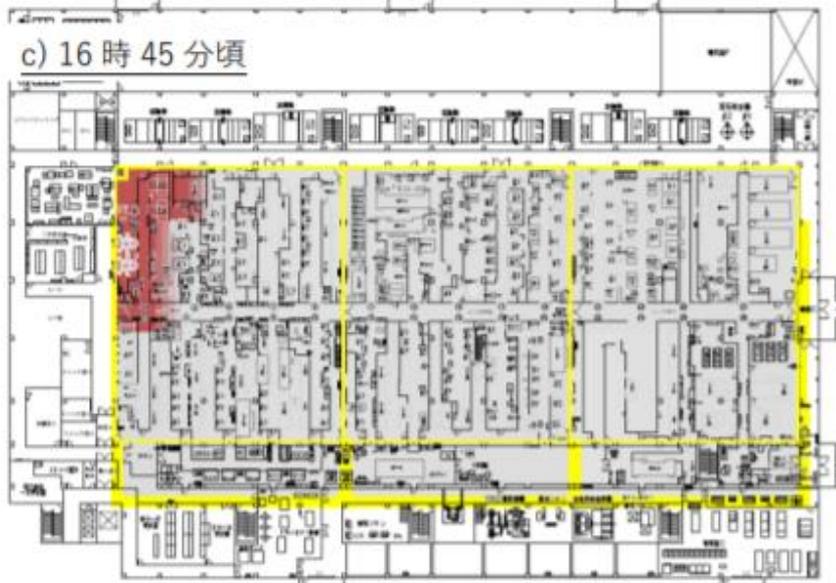
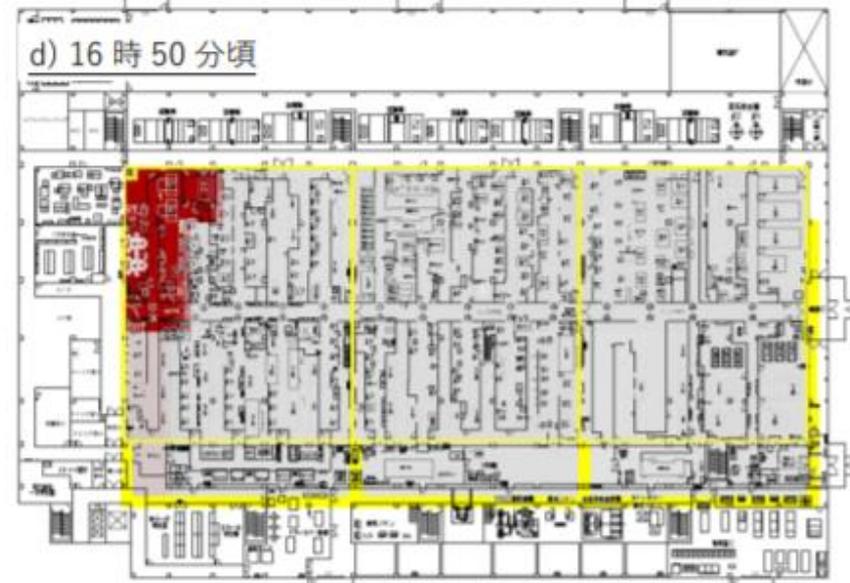
# 出火確認以降の防火区画ごとの温度上昇状況 1

図番号	日時	ゾーン	経過時間	内容
a	16時40分頃	Aゾーン	出火確認時	温度変化無し。
b	16時43分頃	Aゾーン	出火確認3分後	Aゾーン1ベイで温度上昇を確認。
c	16時45分頃	Aゾーン	出火確認5分後	Aゾーン1ベイ周辺で温度上昇を確認。
d	16時50分頃	Aゾーン	出火確認10分後	Aゾーン1ベイ周辺で40℃以上の温度上昇を確認。
e	17時00分頃	Aゾーン	出火確認20分後	Aゾーン全体で40℃以上の温度上昇を確認。
f	18時00分頃	Bゾーン	出火確認80分後	AゾーンからBゾーンに向かって、温度上昇を確認。
g	19時30分頃	Bゾーン	出火確認170分後	Bゾーン全体で40℃以上の温度上昇を確認。また、Cゾーンで温度上昇を確認。
h	20時32分頃	Cゾーン	出火確認232分後	Cゾーン全体で40℃以上の温度上昇を確認。

16:39煙視認→16:41感知器(光電式2種)作動

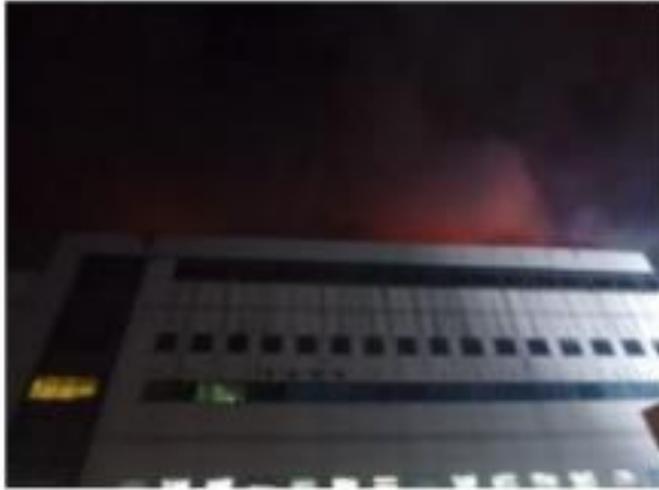
①01時40分頃  
FAB棟屋上南側

10月22日01時40分頃、FAB棟屋上南側において出火を確認。

- 10月22日01時40分頃(出火20日16時40分の33時間後)、FAB棟屋上南側において出火を確認
- 02時14分頃、FAB棟西側事務所の南側に延焼
- 02時59分頃、FAB棟屋上北側において、出火を確認
- 4階と5階の階層間の延焼経路として、製品搬送用エレベーター、階段、エレベーターおよび排煙ダクト等の4階と5階がつながる経路を確認したが、いずれの焼損状況からも延焼経路と判断できなかった。
- **階層間の熱伝導および輻射熱による延焼の可能性**
- はじめに出火が確認された5階FAB棟屋上南側直下のFAB棟4階クリーンルームには、IPAを使用する洗浄機を含む計8台が設置されており、最も被害が大きかった場所
- 当該場所で発生した熱が天井に伝わった場合、4階と5階の階層間のコンクリート(厚さ130mm)が熱せられ、5階床下空間にある電源コードやネットワーク回線等の焼損を介して延焼する可能性 ← 推定段階

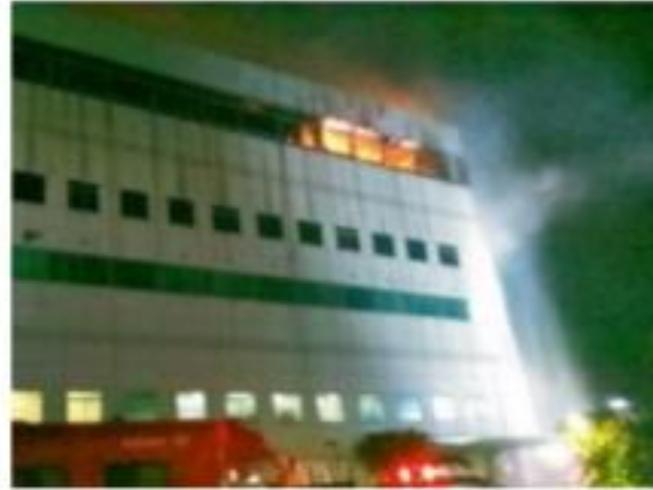
②02時14分頃  
FAB棟西側事務所

02時14分頃、FAB棟西側事務所南側に延焼し、事務所北側に燃え広がった。

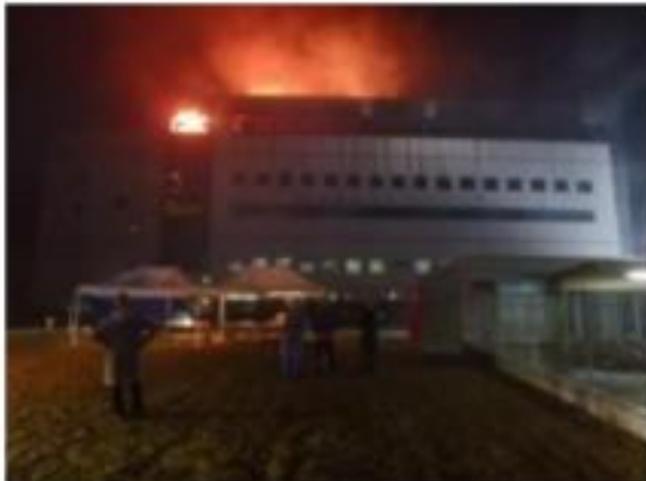
③02時59分頃  
FAB棟屋上北側

02時59分頃、FAB棟屋上北側において出火を確認。

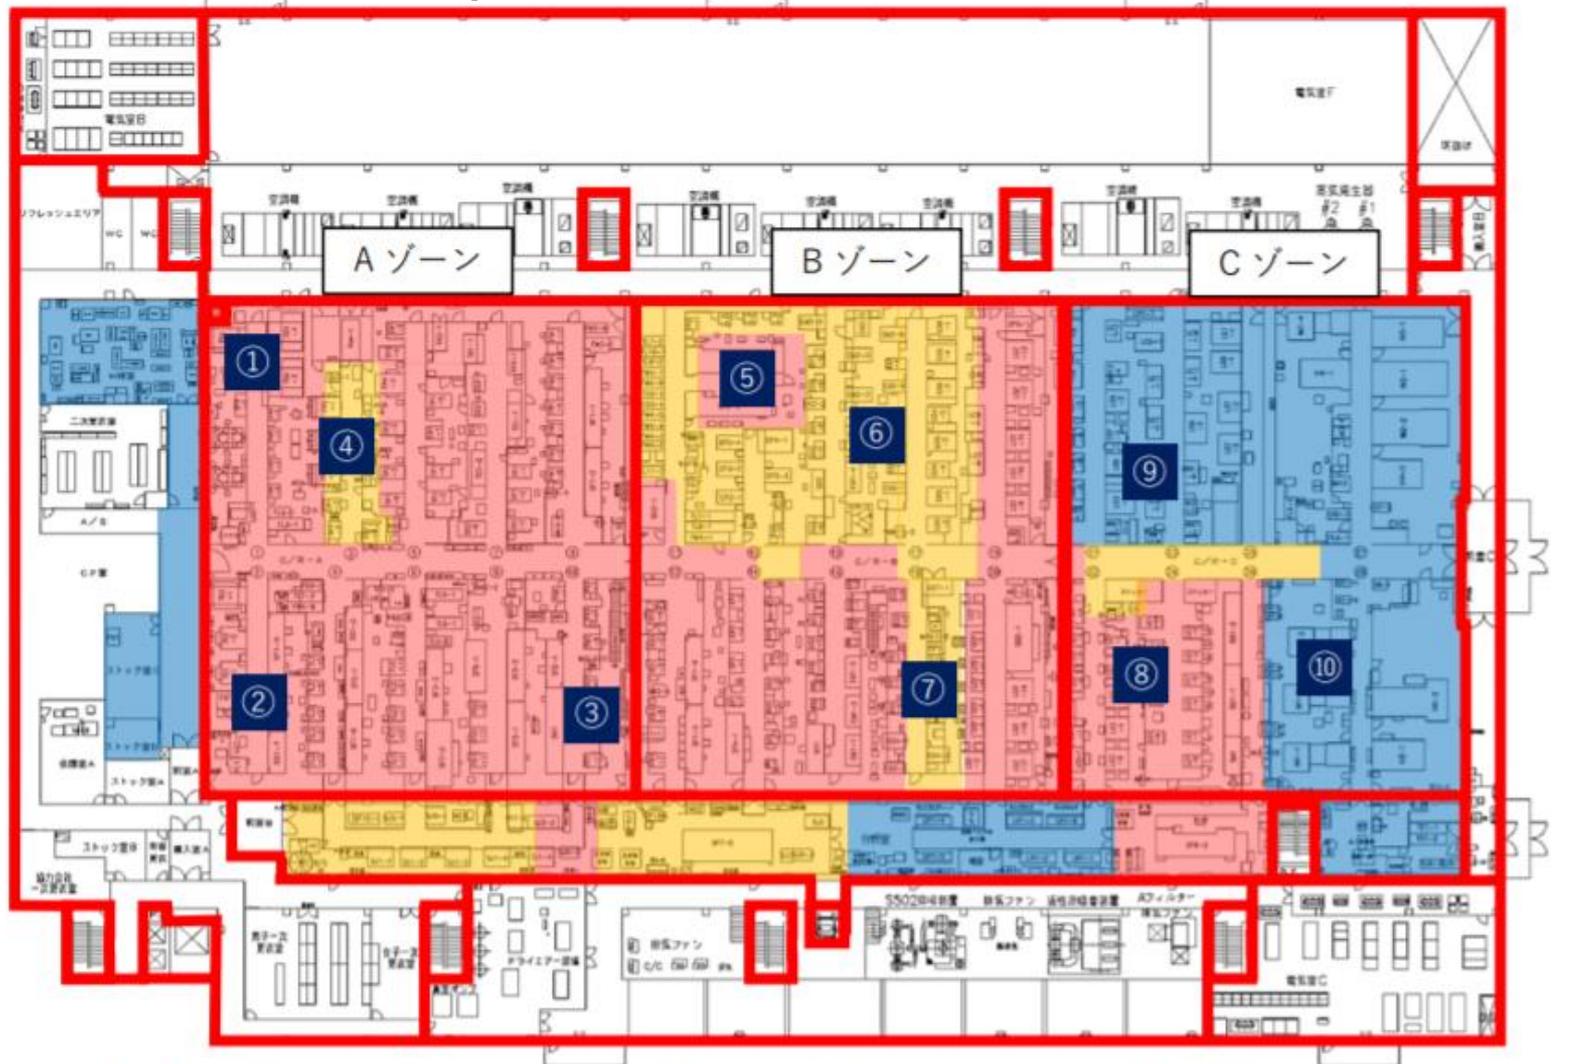
# 4階の防火区画と延焼の状況

- FFU脱落  
装置焼損程度大  
一部グレーチング損傷有  
(立入不可)
  - HEPAのみ落下  
装置焼損程度中  
(一部立入可能)
  - HEPA溶解小  
装置焼損程度小  
(立入可能)
- 防火区画

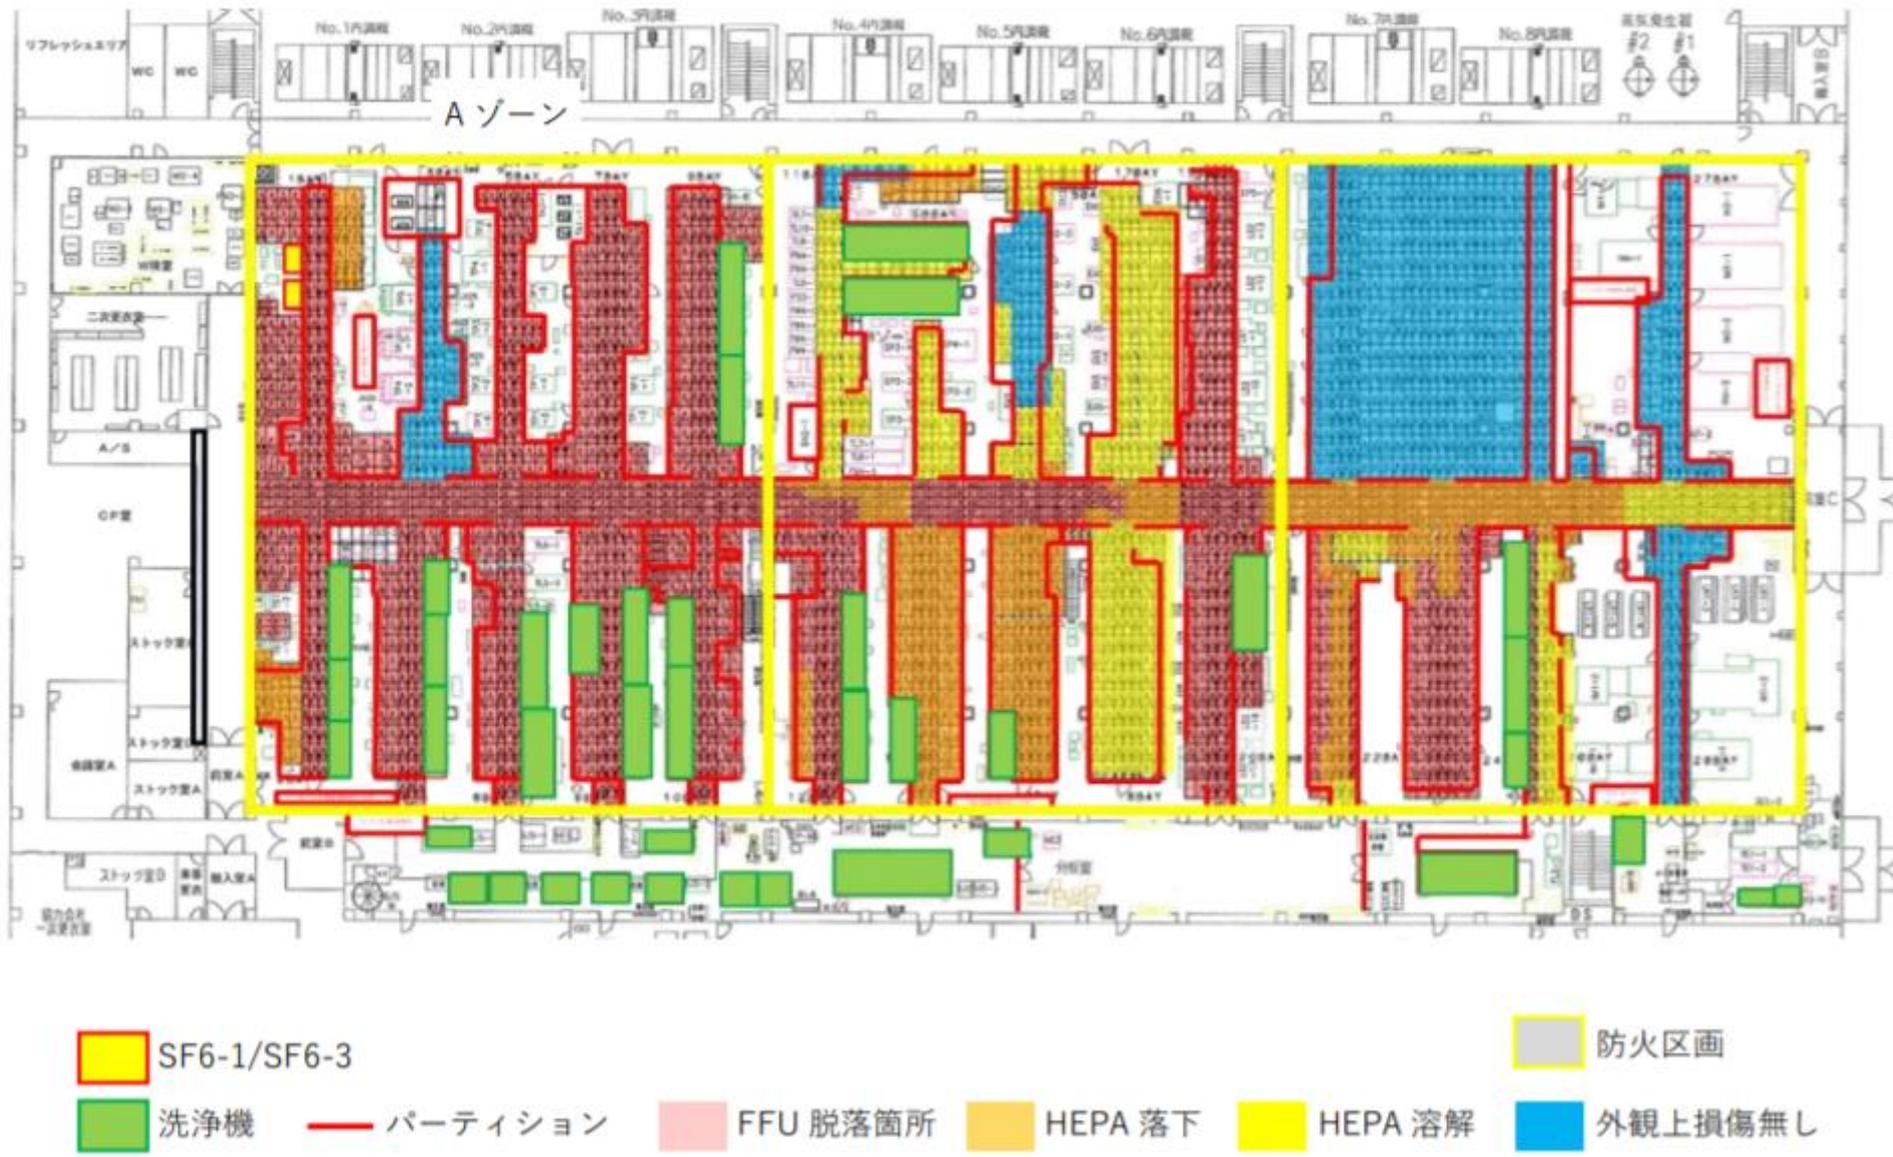
図 42 FAB 棟 4 階クリーンルームの焼損状況と可燃物設置場所 (FFU、パーティション、洗浄機) の位置関係  
 (旭化成エレクトロニクス株式会社生産センター第二製造部半導体製造工場火災事故調査報告書)

分類	物質	重量
樹脂製装置	ポリプロピレン 塩化ビニル	約 0.3 ton 約 64.9 ton
危険物	アルコール類 レジスト類 シンナー類 シラン類 その他	約 0.2 ton 約 0.1 ton 約 0.1 ton 約 0.1 ton 約 0.3 ton
空調用 HEPA	セルロース、ポリエチレン、 他（接着剤等の有機材）	約 4.0 ton 約 1.2 ton
気流制御用パーティション	ポリエチレン	約 11.8 ton

不燃性部材または難燃性部材を使用することを検討。変更が難しい場合には、保全強化や火災の早期検知等、他の対策と合わせた火災防止策を図る。

各クリーンルームの状況に合わせ、火災検知器設置位置・設置数の最適化、超高感度煙検知器の設置や安全監視カメラの設置による早期検知システム導入を検討する。

クリーンルーム付帯設備における不燃性部材または難燃性部材の使用可否を検討する。

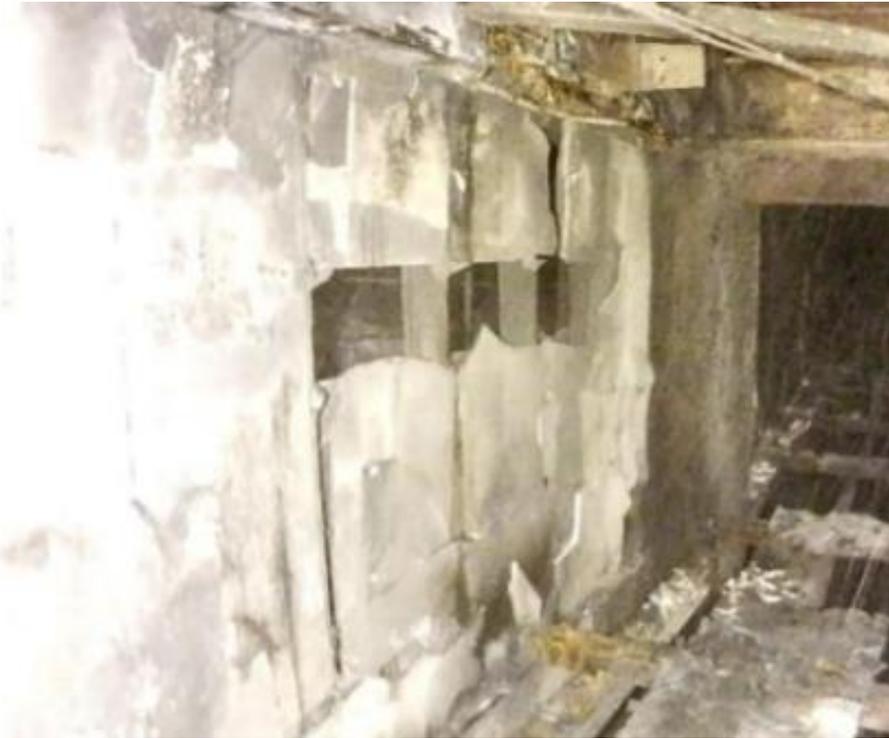
B区画とC区画間の防火区画の焼損状況

繊維混入スラグ石膏板(厚さ 8 mm) + 石膏板(厚さ 12 mm)を両壁に持つ準耐火防火区画で耐火時間は 1 時間
