札幌・小樽に於ける高齢者社会福祉施設の 防火・避難実態調査報告書

2013年9月25日

特定非営利活動法人 日本防火技術者協会

高齢者社会福祉施設の避難安全に関する研究会

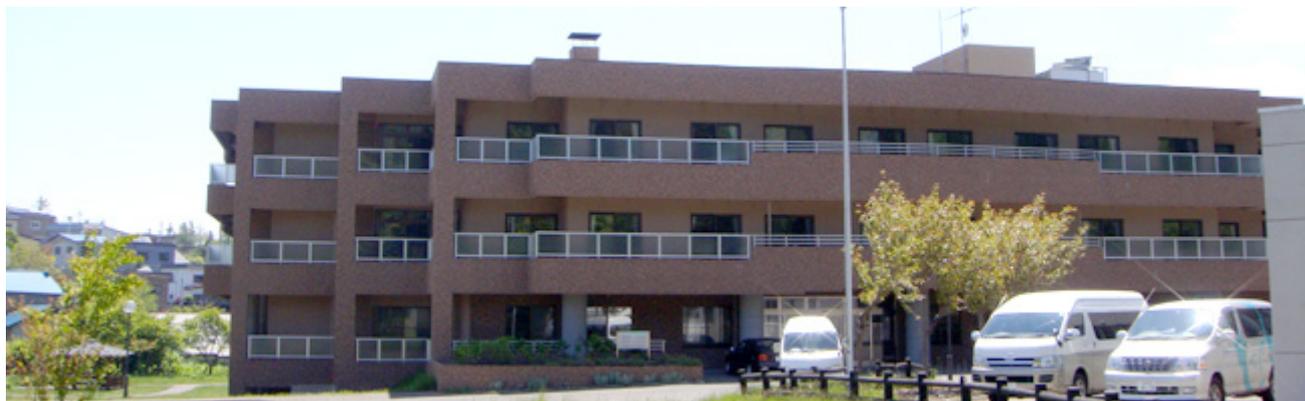
写真 3.2 やすらぎ荘の外観（バルコニーと敷地に注目）

避難スロープ：無、バルコニー：有（避難通路として使う）、ドライエリア：有

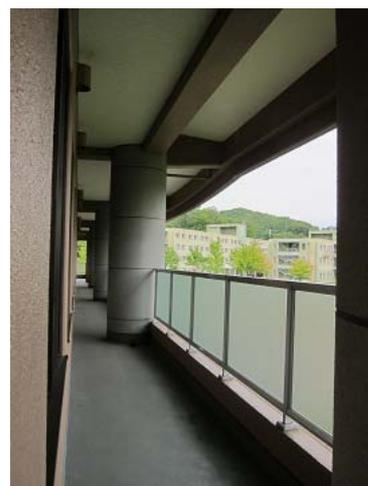
写真 3.3 バルコニー内部

雪は1.2メートル程度積もるがバルコニー

には吹き込まない。除雪は出来ている。

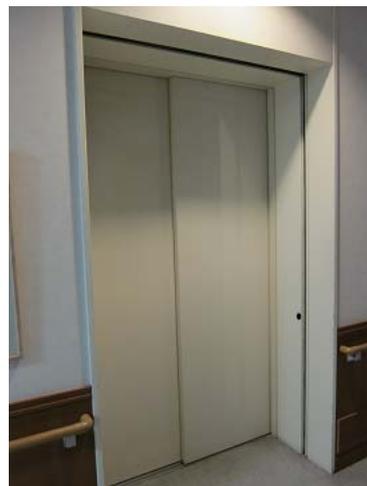
写真 3.4 エレベーター扉の新基準対応の区画化

スプリンクラー：有。エレベーター扉の区画化：新基準対応OK。

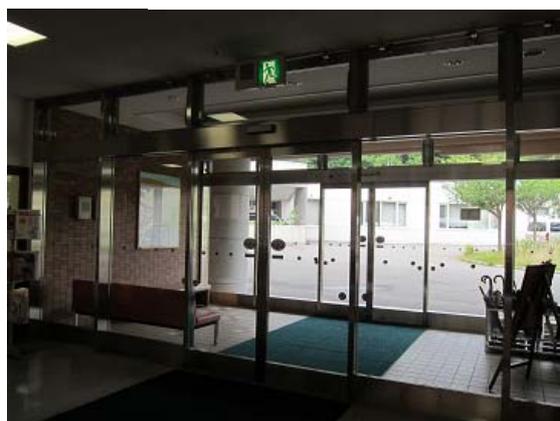
写真 3.5 玄関の自然排煙口設置状況

排煙窓：一部にあるが、性能的には満足していないかもしれない（法的にはなしの状態でも良い）。職員の間でも存在を認識していない様子。区画化との整合性に問題がある。

物の現状を見ると、初期火災時、防煙区画が無いために階全体に煙が広がる可能性がある。このために、廊下と個室の扉の確実な閉鎖と一時的な避難場所として、談話室を有効活用できないか提案した。

また、各ユニットと談話室(廊下)の間の欄間には区画化が行われていないために火災が発生したら階単位の避難計画を検討しなければならない。この欄間の間をたれ壁もしくはガラス製のもので区切ることで、火災が生じていない空間への煙の拡がりを防止して避難限界時間を延ばすとともに各ユニット単位での避難計画を作成すれば良くなる。ただし、このような変更行為は排煙量の問題で違法となる可能性があるため、建築設計者などと相談して進める必要がある。

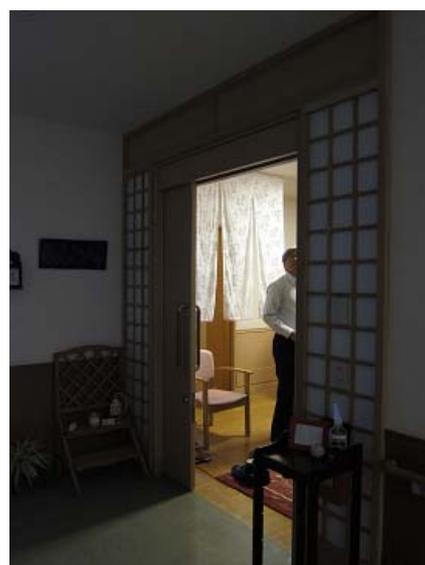
写真 3.6 廊下とユニット玄関の状況

ユニット毎の区画化はされていない。

共用室、居間、廊下と居室の間の扉は基本的に閉めている。

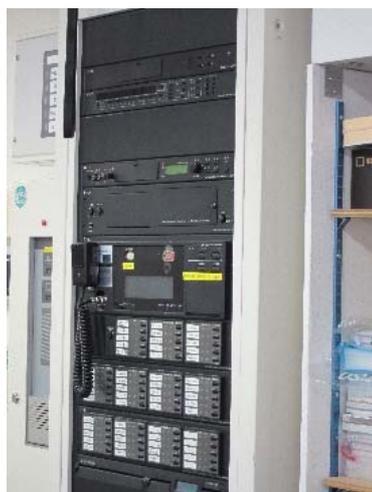
写真 3.9 火災報知設備

火災報知器を押してしまう人がおり、対処に困っている。

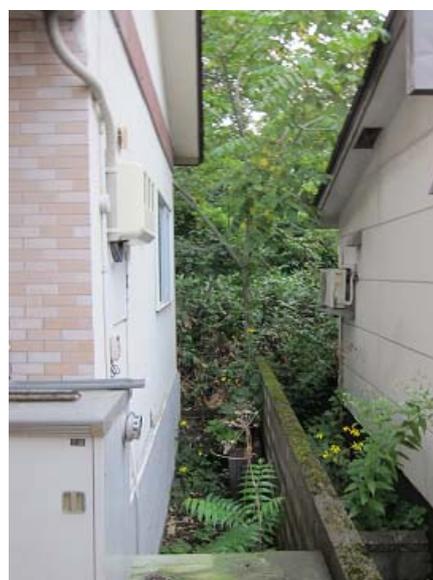
写真 4.3 入り口通路（冬の避難・救援活動は困難を感じる）

入り口周辺は冬期の積雪を考慮すると災害時にはスムーズな避難ができないのではと感じられた。冬期には寒冷積雪地帯であるために、各部屋にストーブと加湿器、火災感知器が設置されている。個室は比較的安全性の高いFF式ストーブであったが、共同エリアは大型のストーブが配置され乾燥用のハンガーや吊すための針金が設置され、周囲家具等への延焼防止のためにストーブ周りには鉄製ガードが設置されていた。

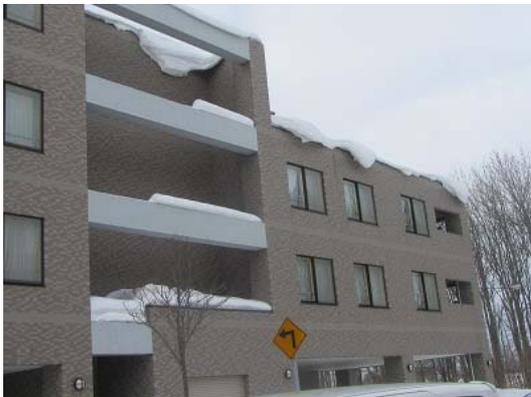
図 5.3 バルコニーの積雪状態 (冬)

- ・避難スロープ：（無）、状況：（外部は雪で覆われており、バルコニーにも積雪あり）
- ・バルコニー：（有）、型：（部分）、幅：約 1 m、ドライエリア：（無）
バルコニーは小さいものが 4 室にのみついており、火災時の一時避難場所としては意味を成していない。ただし、消防隊の進入拠点としては意味がある。
- ・所轄消防署名：（北消防署とんでん出張所） 所用時間：（10）分
- ・消防計画書：（有）、独自の防火・避難マニュアル：（有）、
各種設備利用の手引きの掲示：（有）、主要機関連絡方法の掲示：（有、無）
- ・地域との交流・契約：（有）、施設間の協力体制：（有）

冬期の積雪のためにバルコニー避難は、勿論、消防自動車の施設近接が難しく、また、1階外部避難も利用者を放置すると凍死する可能性がある状況であった。

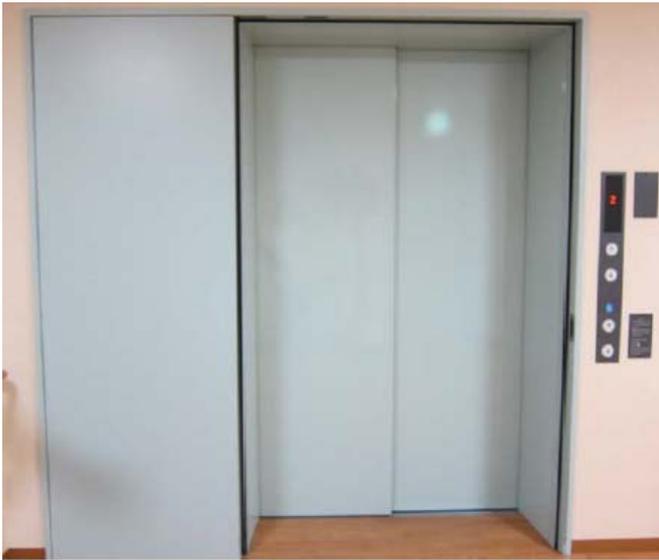
図 5.6 エレベーターの遮煙性能

- ・ 階段数：2 箇所（特別避難階段仕様）、二方向避難：（確保）
施設側としては、特別避難階段前の付室に避難することを考えている。付室は 1 ユニットの人数は避難できる大きさである。
- ・ スプリンクラー：（全館有）、型：（鑑識）、エレベータ扉の防煙区画化：（OK）
- ・ 換気設備：（自然換気）、自然採光用の天窗：（無）、操作性：（OK、NO）
- ・ 空調設備ならびに暖冷房器具（調理関係：オール電化、暖房：地中熱利用）
電気製品の持ち込み許可。ほこりによるクラッキングやタコ足から出火する恐れがあるため、年 1 回チェックしている。
- ・ 廊下および共通エリアの状況と家具等（可燃物）や防災製品等の設置状況・階段室の状況（可燃物設置されていない。2 箇所とも特別避難階段として、避難安全性を高めている。）
- ・ ユニットの独立性：（防煙区画化されていない）、非常扉閉鎖時障害：（無）
- ・ 廊下と居室の区画化：（原則扉閉鎖）、裸火：（無）・喫煙：（禁止）
- ・ 居室と外部間の扉の施錠：（有、腰壁）、電子解錠システム：（無）
- ・ 居室内可燃物の設置状況（家具や持ち物類）（写真に示すように通常の量）
- ・ 施設特有の防火・避難に関する工夫（2 階段とも特別避難階段の設置）

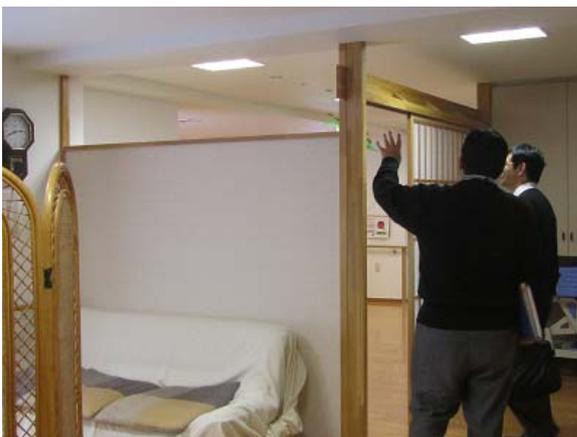
図 5.12 ユニット間区画

しかし、特別避難階段利用のためにもユニット間の水平避難を可能にする区画化(防煙区画とユニット区画が不一致)や廊下や共通エリアの排煙という視点では、大きな問題が残されている。ユニット毎に防煙区画となっていないのは、札幌市建築部局からの指導で防煙区画の自然排煙口面積の設置基準を優先したためとのことである。

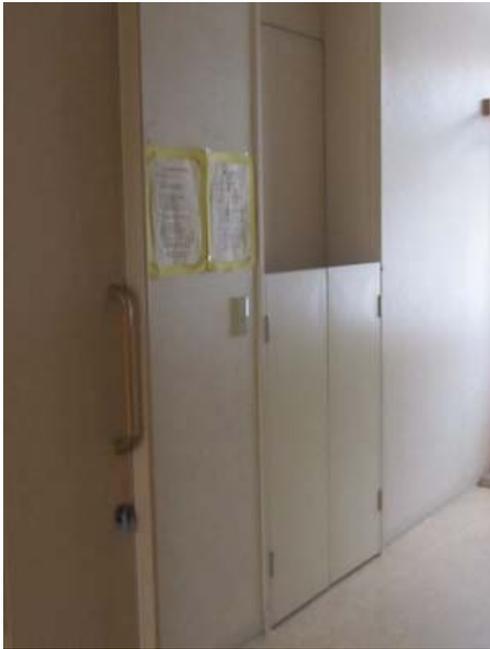
図 6.6 階段室前の扉の室内側の状況

- ・階段室の状況（1カ所は、外部に通じるために徘徊防止のために、フランス落しの錠が設置され、即時には移動できない状態である）
- ・ユニットの独立性：（1ユニットが1フロア：区画化）、 非常扉閉鎖時障害：（有）
- ・廊下と居室の区画化：（原則扉閉鎖）、裸火：（無）・喫煙：（禁止）
- ・居室と外部間の扉の施錠：（有）、 電子解錠システム：（無）
- ・居室内可燃物の設置状況（家具や持ち物類）（通常を持ち込みようの家具や衣類がある。）
- ・施設特有の防火・避難に関する工夫（小規模な施設ではあるがSP設備を設置）

しかし、2方向避難の為の内部階段の扉が認知症対策としてフランス落としになっていて、解除に時間がかかる状況であった。

・他の階段室前の洗面や脱衣室がある空間に、たれ壁やシート状の区画化装置を設置し防煙すると、水平避難が可能になるので設置の検討を薦めた。

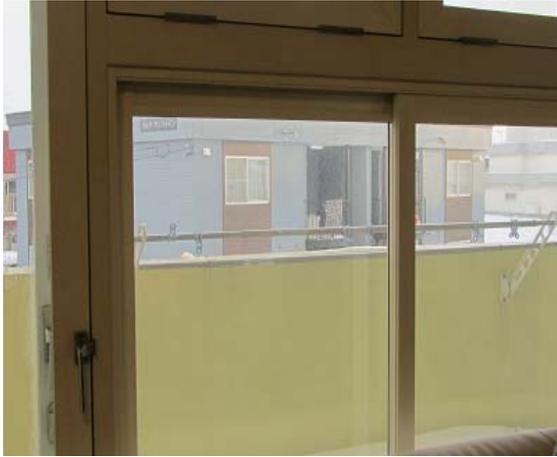
図 6.16 部分バルコニーの状況(冬:積雪)

・冬期のバルコニーは積雪して面積も小さすぎ避難エリアとしては難しい。施設周辺には積雪しており避難は勿論消火活動も困難が伴うものと思われる。

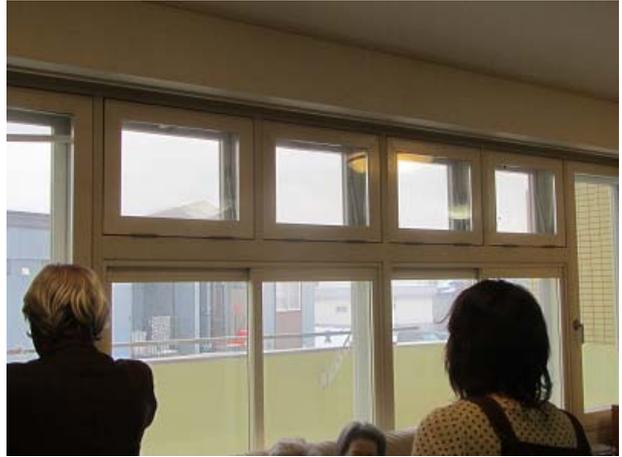
図 6.17 共通エリア排煙窓(2重)の状況(冬)

・火災時には扉を閉めることを基本としている。しかし、排煙窓の操作は訓練の中に入れていなく、廊下や共通エリアの排煙という視点では、問題が残されている。また、窓が2重になっていて自然排煙口として非常時上手く作動するの心配な点である。

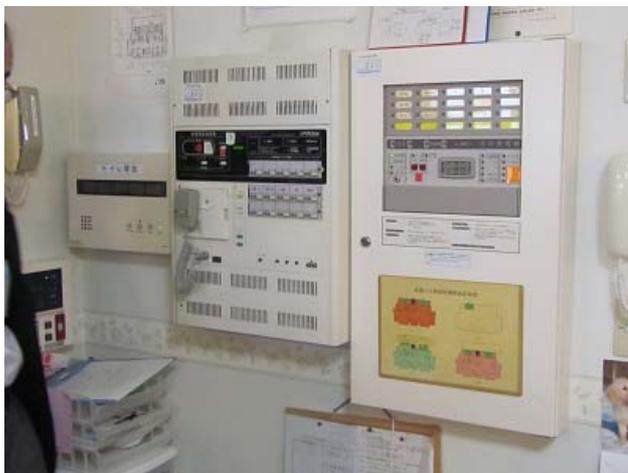
図 6.23 制御装置と火災報知設備

・夜間の防火避難体制については、ユニット毎に1人の職員がおり、2階に防災盤を置き対応することになっている。消防通報装置はここにあり、3人が携帯電話での連絡体制としている。
